■ Videoaufnahmen des orientierenden Brandversuchs bei dem MPA-NRW in Erwitte

- Brandversuch bei dem MPA-NRW musste abgebrochen werden -

- IZEG entdeckt schwere Sicherheitsmängel bei Kunststoffrohren -

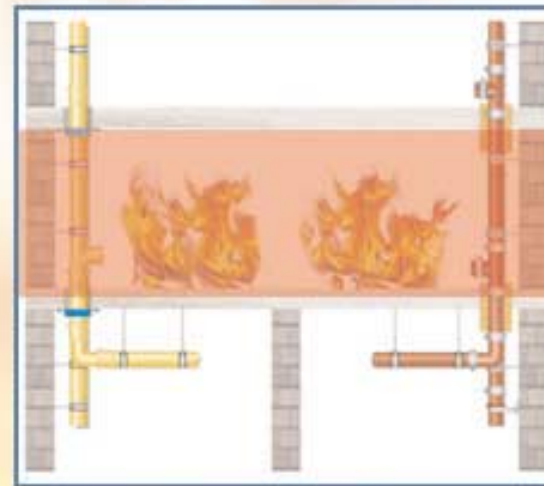
**Brandraum
Erdgeschoss**

ab 2:45

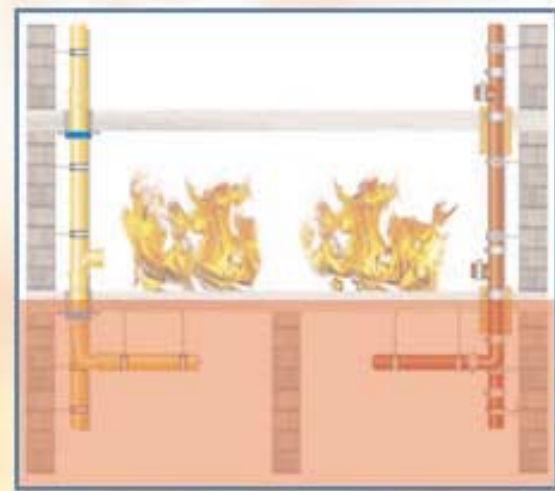
Beobachtungsraum Untergeschoss

ab 9:56
Zeitangabe in Minuten

Erste herabfallende Kunststoffteile

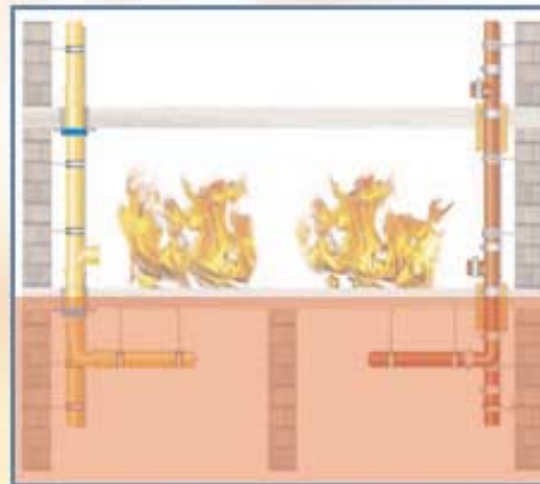
Beobachtungsraum Untergeschoss

ab 18:49

Brandübertragung ins Untergeschoss trotz ordnungsgemäß montierter Brandmanschette nach ABP / ABZ

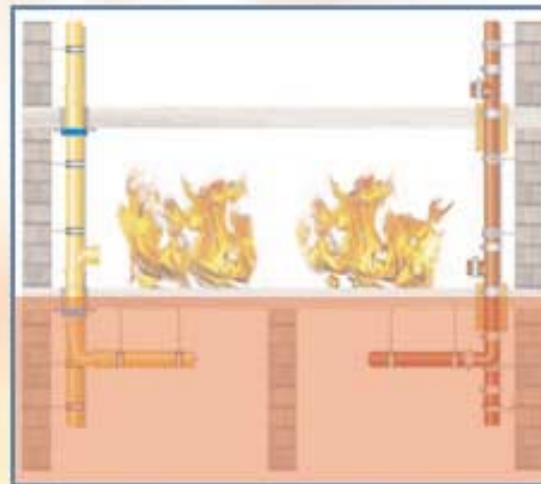
Beobachtungsraum Untergeschoss

ab 25:22

Brandübertragung ins Untergeschoss trotz ordnungsgemäß montierter Brandmanschette nach ABP / ABZ

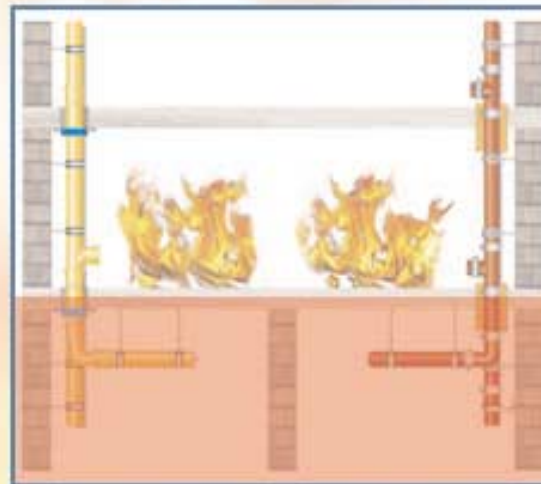
Beobachtungsraum Untergeschoss

ab 28:29

Brandübertragung ins Untergeschoss trotz ordnungsgemäß montierter Brandmanschette nach ABP / ABZ

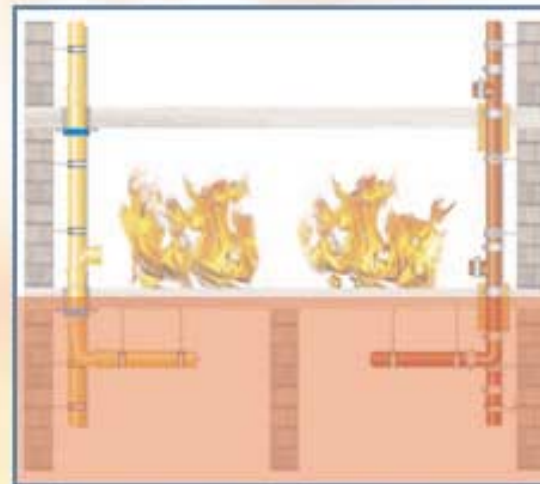
*Beobachtungsraum
Untergeschoss*

ab 32:41

*Entwicklung von
toxischen Gasen*

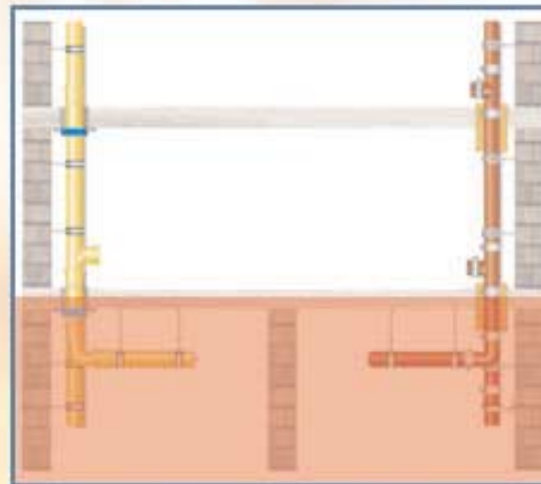
*Beobachtungsraum
Untergeschoss*

*Kunststoffrohre nach
abgebrochenem
Versuch*

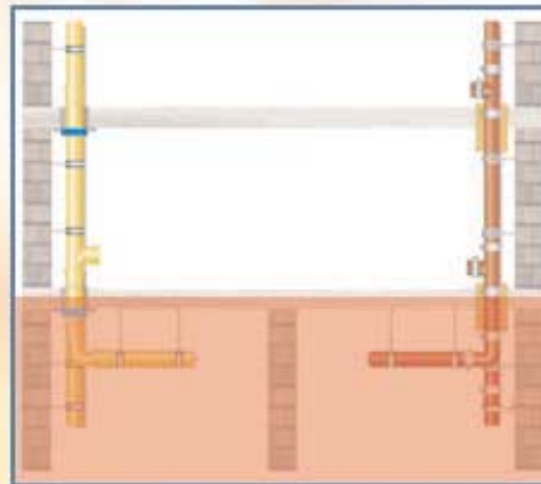
**Beobachtungsraum
Untergeschoss**

*Unbeschädigte Guss-
rohre nach dem
Brandversuch*
